**ANKARA GÖLBAŞI İNCEK 2.ETAP TOPLU KONUTLARI
SİTE YÖNETİMİ**

Konu : Ortak Alan Eksiklikleri.

MEKANİK, ELEKTRİK TESİSAT VE İNŞAAT EKSİKLİKLERİ

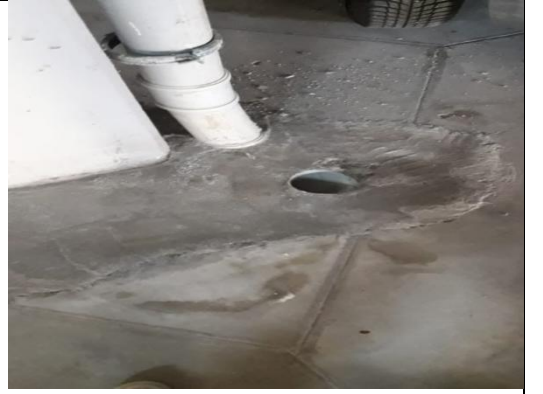
ARIZA/ EKSİKLİK TESPİT EDİLEN TESİSAT	BLOK NO	TESPİT EDİLEN ARIZA	İLGİLİ MAHALLERE AİT FOTOGRAFLAR
İNŞAAT	T1.4 KAZAN DAİRESİ	BLOK GİRİŞ VE AÇIK OTOPARKLARDAN ALT KATLARA VE KAPALI OTOPARKLARA YAĞMUR SUYUNUN SIZMASI, TIKANIKLIK NEDENİYLE KAPALI OTOPARKLARA SU TAŞMASI, SÜZGEÇ VE YAĞMUR SUYU GİDERLERİNİN AÇILMASI VE ONARIMI İLE TESPİT EDİLEN 17 ADET EKSİK SÜZGEÇLERİN TAMAMLANMASI	 
	T1.5 OTOPARK GİDER TIKALI

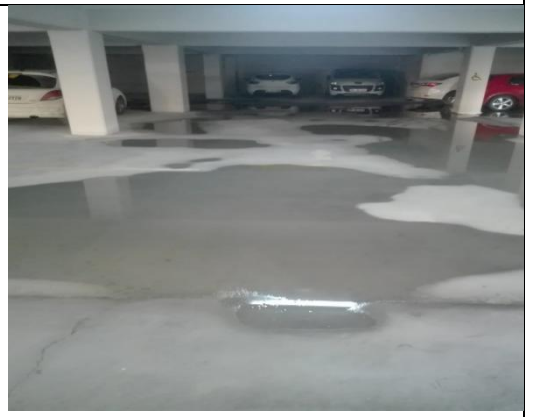
T1.6 OTOPARK GİDER TIKALI

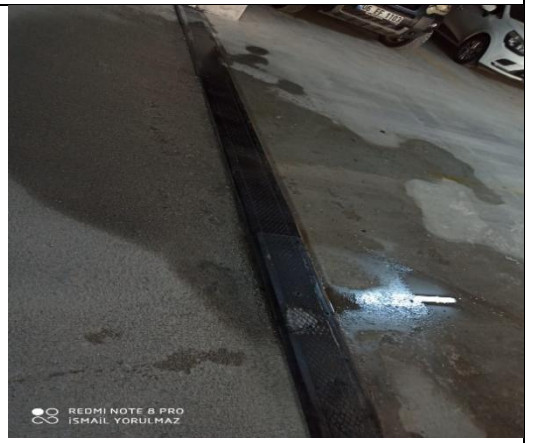
T1.7 (-2) OTOPARK GİDER TIKALI

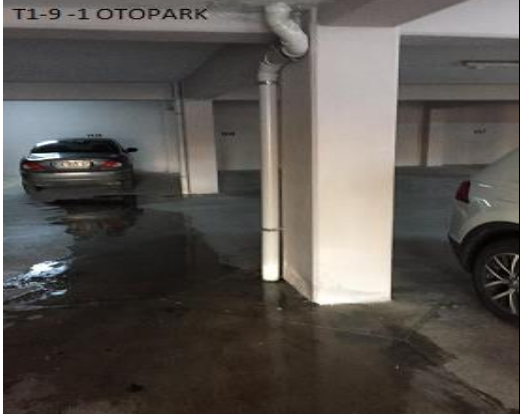
ARIZA/ EKSİKLİK TESPİT EDİLEN TESİSAT	BLOK NO	TESPİT EDİLEN ARIZA	İLGİLİ MAHALLERE AİT FOTOĞRAFLAR
İNŞAAT	T2.6 YANGIN GİRİŞİ	BLOK GİRİŞ VE AÇIK OTOPARKLARDAN ALT KATLARA VE KAPALI OTOPARKLARA YAĞMUR SUYUNUN SIZMASI, TIKANIKLIK NEDENİYLE KAPALI OTOPARKLARA SU TAŞMASI, SÜZGEÇ VE YAĞMUR SUYU GİDERLERİNİN AÇILMASI VE ONARIMI İLE TESPİT EDİLEN 17 ADET EKSİK SÜZGEÇLERİN TAMAMLANMASI	T1-9 -1 OTO PARK

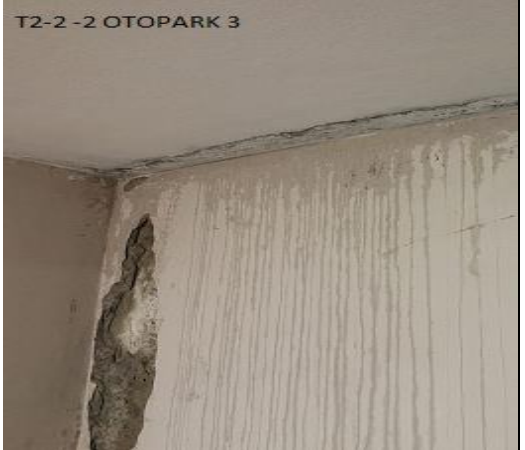
T2.11 (-1) (-2) KAZAN/JENERATÖR		T2.1 T2. 4 süzgeç yok
	T.2.12 (-2) OTOPARK GİDERİ		T2-2 -2 OTO PARK 3

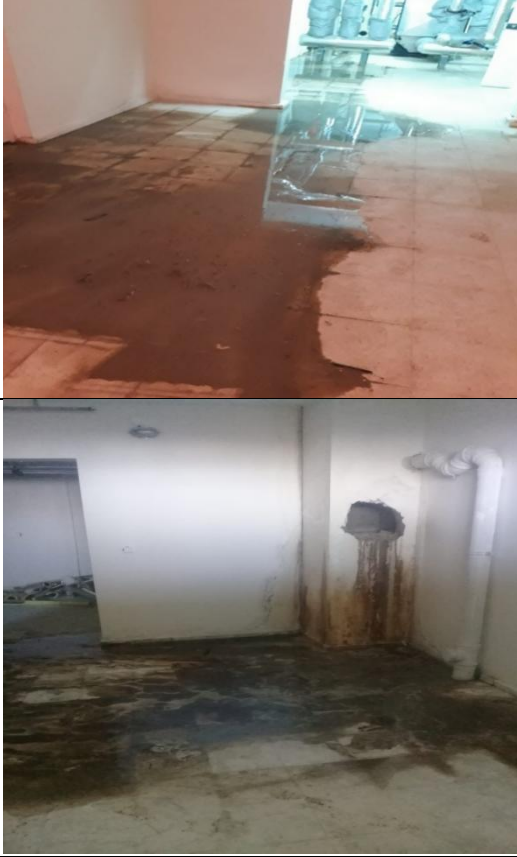
ARIZA/ EKSİKLİK TESPİT EDİLEN TESİSAT	BLOK NO	TESPİT EDİLEN ARIZA	İLGİLİ MAHALLERE AİT FOTOĞRAFLAR
İNŞAAT	<p>T4.1 (-1) SERVİS MERDİVENİ</p> <p>T4.1 (-2) YANGIN MERDİVENİ</p> <p>T4.2 (-2) OTOPARK GİDERİ TIKALI</p> <p>T5.1 (-1) OTOPARK</p> <p>T6.1 (-3) OTOPARK GİDERİ</p> <p>T6.2 JENERATÖR ODASI</p>	<p>BLOK GİRİŞ VE AÇIK OTOPARKLARDAN ALT KATLARA VE KAPALI OTOPARKLARA YAĞMUR SUYUNUN SIZMASI, TIKANIKLIK NEDENİYLE KAPALI OTOPARKLARA SU TAŞMASI, SÜZGEÇ VE YAĞMUR SUYU GİDERLERİNİN AÇILMASI VE ONARIMI İLE TESPİT EDİLEN 17 ADET EKSİK SÜZGEÇLERİN TAMAMLANMASI</p>

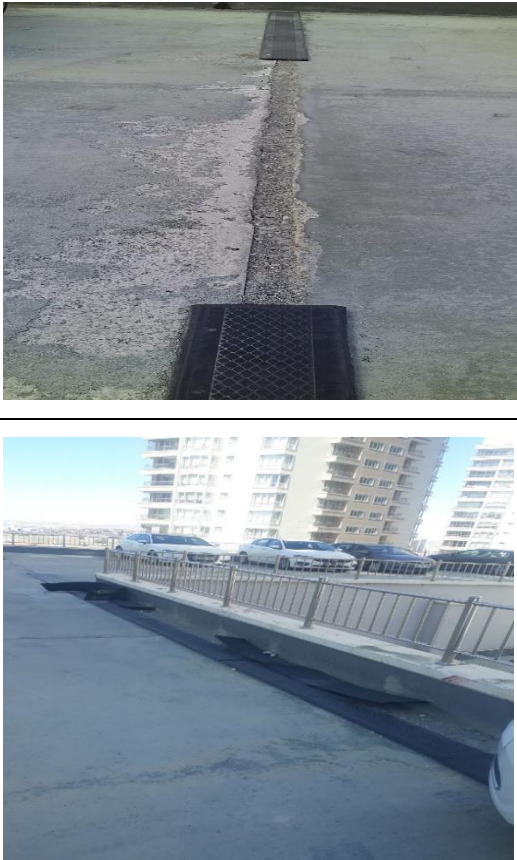
İNŞAAT	<p>T3.3</p> <p>T3.4</p> <p>T3.5</p> <p>T6.2</p>	<p>BLOKLAR ARASI BAĞLANTI LASTİKLERİNİN ONARIMLARININ YAPILMASI</p>

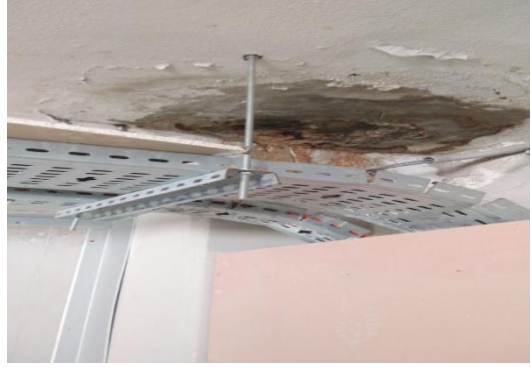
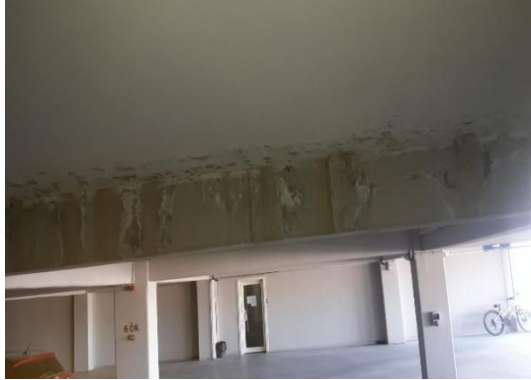
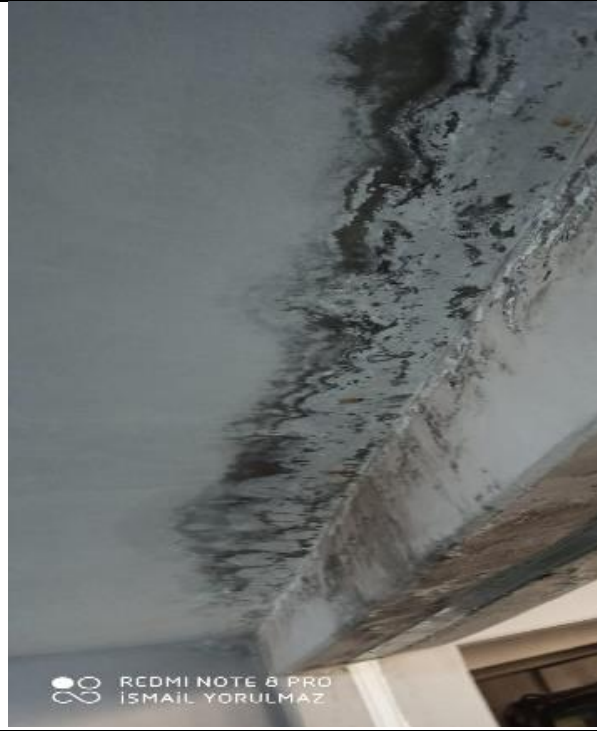
ARIZA/ EKSİKLİK TESPİT EDİLEN TESİSAT	BLOK NO	TESPİT EDİLEN ARIZA	İLGİLİ MAHALLERE AİT FOTOĞRAFLAR
İNŞAAT	TÜM BLOKLAR	ALÇI VE BOYA İŞLERİNİN YAPILMASI

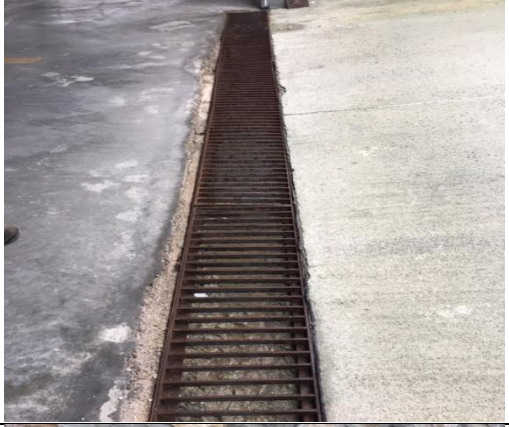
ARIZA/ EKSİKLİK TESPİT EDİLEN TESİSAT	BLOK NO	TESPİT EDİLEN ARIZA	İLGİLİ MAHALLERE AİT FOTOĞRAFLAR
İNŞAAT	T3.1 T3.5	BLOKLARDA MEVCUT MAZGALLARIN ONARIMLARININ YAPILMASI VE ALT KATLARA SU SIZDIRMAZLIĞININ SAĞLANMASI

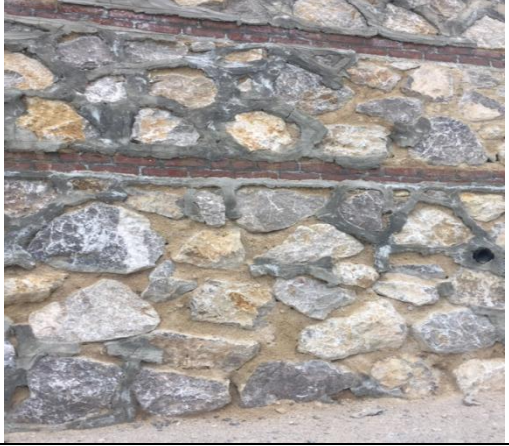
İNŞAAT	İSTİNAT DUVARLARI	BAKIM VE ONARIMLARININ YAPILMASI

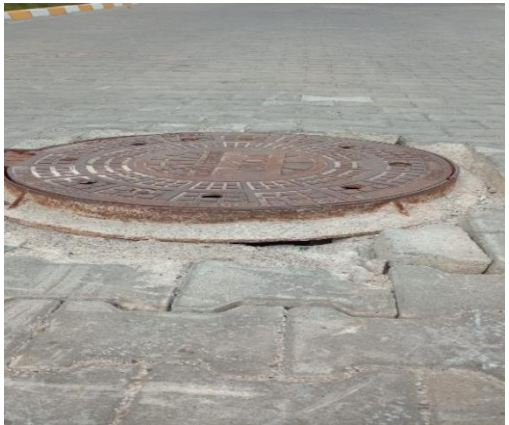
İNŞAAT	SİTE İÇİ ARAÇ YOLLARI	ÇÖKEN YOLLARIN VE KİLİT TAŞLARININ ONARIMLARININ YAPILMASI.

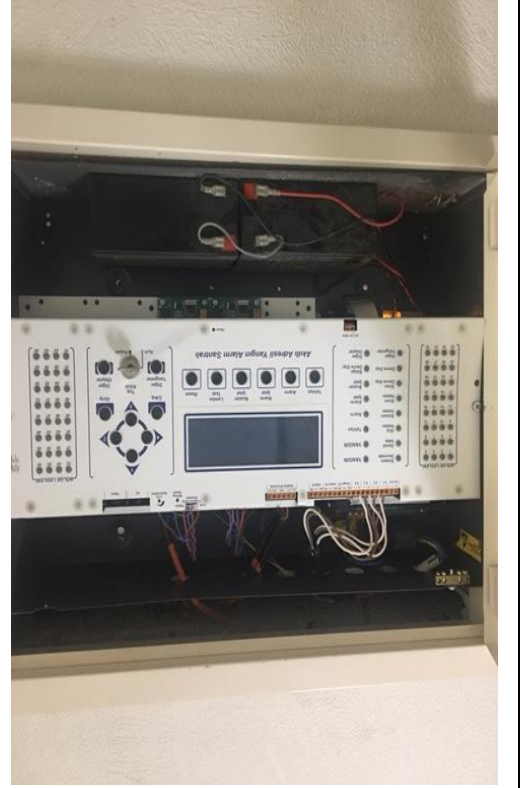
ARIZA/ EKSİKLİK TESPİT EDİLEN TESİSAT	BLOK NO	TESPİT EDİLEN ARIZA	İLGİLİ MAHALLERE AİT FOTOĞRAFLAR
YANGIN İHBAR VE ALGILAMA SİSTEMİ	T1.1	ENERJİ VERİLDİĞİNDE EKTRANDA BİLGİ GÖRÜNÜMÜYOR, SİREN ÇALIYOR, TUŞLAR ÇALIŞMIYOR.

T1.2, T1.4, T2.11	BÖLGE AÇIK, KISA DEVRE HATASI, KAYIP CİHAZ HATASI VERİYOR.	
	T1.3	28 NO'LU DAİRE DUMAN DEDEKTÖRÜ VE -1.KAT OTOPIRK ISI DEDEKTÖRÜ KAYIP CİHAZ HATASI VERİYOR.	
	T1.5, T2.8, T2.10, T2.13, T2.15, T3.5, T4.1, T6.1	CRC HATASI VERİYOR.	
	T1.6	SANTRALDE BAĞLANTISI YAPILMAMIŞ KABLOLAR MEVCUT, HARİCİ BESLEME HATASI VERİYOR.	
	T1.7	GENEL HATA, HARİCİ BESLEME HATASI, SİREN İKAZI, -2 OTOPARK ISI DEDEKTÖRÜ KAYIP CİHAZ HATASI VERİYOR	
	T1.9	HARİCİ BESLEME HATASI VERİYOR.

T2.9	GENEL HATA, GÜÇ HATASI, 21 NO'LU DAİRE KAYIP CİHAZ HATASI VERİYOR, AKÜ AÇIŞMIYOR.	
	T2.12	ÇEVİRİ AÇIK, KISA DEVRE HATASI, ELEKTRİK ODASI, 16 NO'LU DAİRE DUMAN DEDEKTÖRÜ KAYIP CİHAZ HATASI, -1 SİĞİNAK KAYIP CİHAZ HATASI VERİYOR.

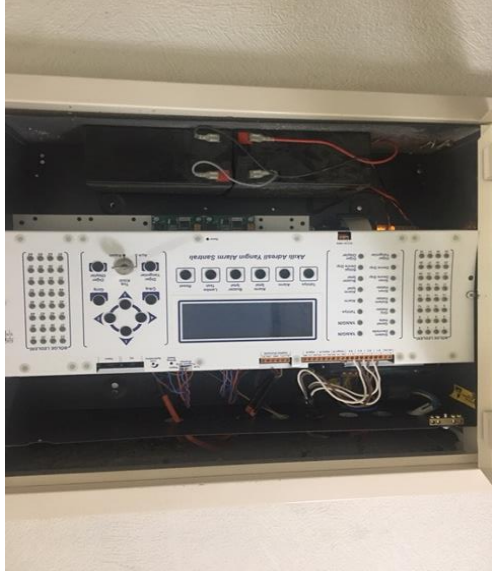
ARIZA/ EKSİKLİK TESPİT EDİLEN TESİSAT	BLOK NO	TESPİT EDİLEN ARIZA	İLGİLİ MAHALLERE AİT FOTOGRAFLAR
YANGIN İHBAR VE ALGILAMA SİSTEMİ	T1.8, T2.14, T2.16, T3.1, T4.2	SANTRAL DEVREYE GİRMİYOR.

T3.2	-3 KAT SPRİNG HATASI, AKIŞ VAR, ELEKTRİK ODASI KAYI CİHAZ HATASI VERİYOR	
	T3.3	İKAZ SİRENİ DEVALI ÇALIŞIYOR, TUŞLAR İPTAL YAPILAMIYOR.	
	T3.4	GENEL HATA, SİSTEM HATASI, BAĞLANTISI YAPILMAMIŞ KABLolar VAR, CRC HATASI VE BODRUM KAT FLOU SWİCHT HATASI VERİYOR.	
	T5.1	BLOK KAYIP CİHAZ HATASI VERİYOR	
	T6.2	BÖLGE AÇIK, KISA DEVRE, 98 NO'LU DAİRE HATA VERİYOR.

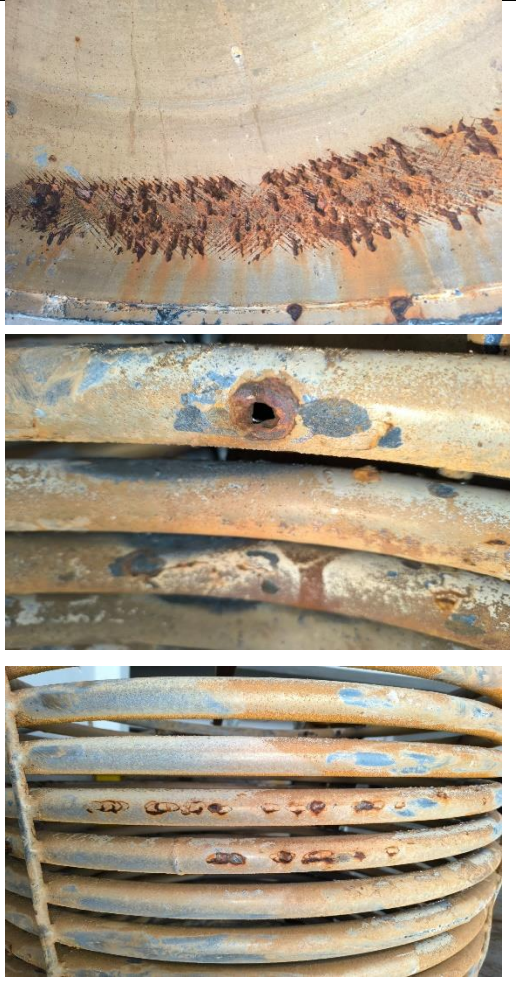
<p>KAZAN DAİRESİ</p>	<p>35 BLOK KAZANLARI BOYLER TANKLARI</p>	<p>35 BLOKTAN ISINMA VE PASLI SU ŞİKAYETLERİ ÇOK FAZLA GELMEKTEDİR</p>

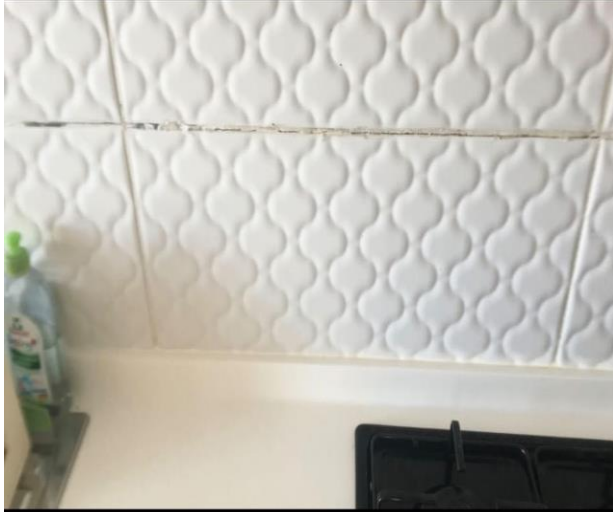
Bizim mutfak fayansı ocağa yakın olan yerler atmaya başladı düşecek diye korkuyorum...
Devamını okuyun

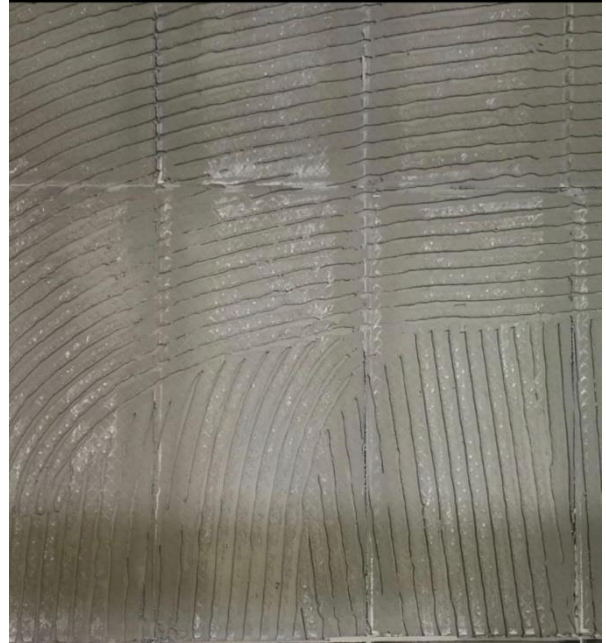
Banyodaki bu on adet fayans gürültü ile düştü
Sorunun ç... **Devamını okuyun**
