**ANKARA GÖLBAŞI İNCEK 2.ETAP TOPLU KONUTLARI
SİTE YÖNETİMİ**

Konu : Ortak Alan Eksiklikleri.

MEKANİK, ELEKTRİK TESİSAT VE İNŞAAT EKSİKLİKLERİ

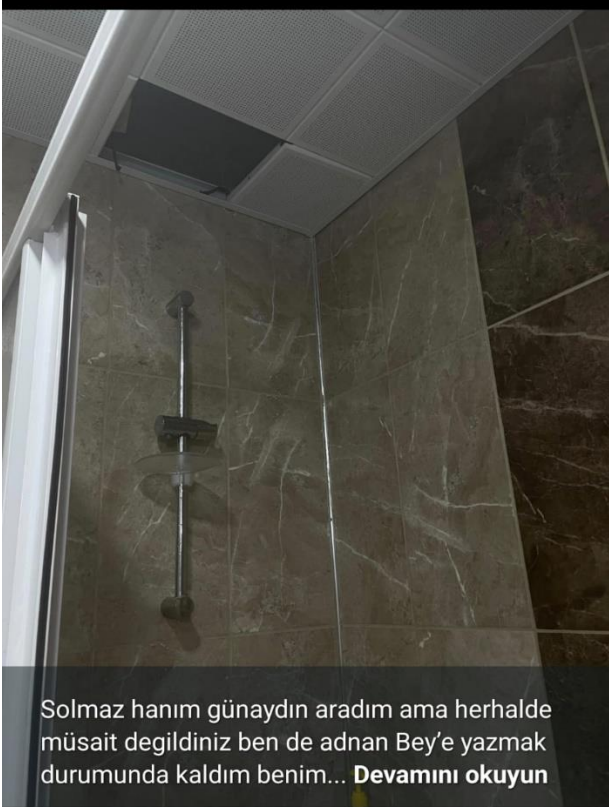
Banyodaki bu on adet fayans gürültü ile düştü
Sorunun ç... **Devamını okuyun**
